# INSPEÇÃO DE FACHADAS DE EDIFICAÇÕES COM VEÍCULO AÉREO NÃO TRIPULADO (VANT)

## INSPECTION OF BUILDINGS FAÇADES WITH UNMANNED AERIAL VEHICLE (VANT)

Valdir Moraes Pereira

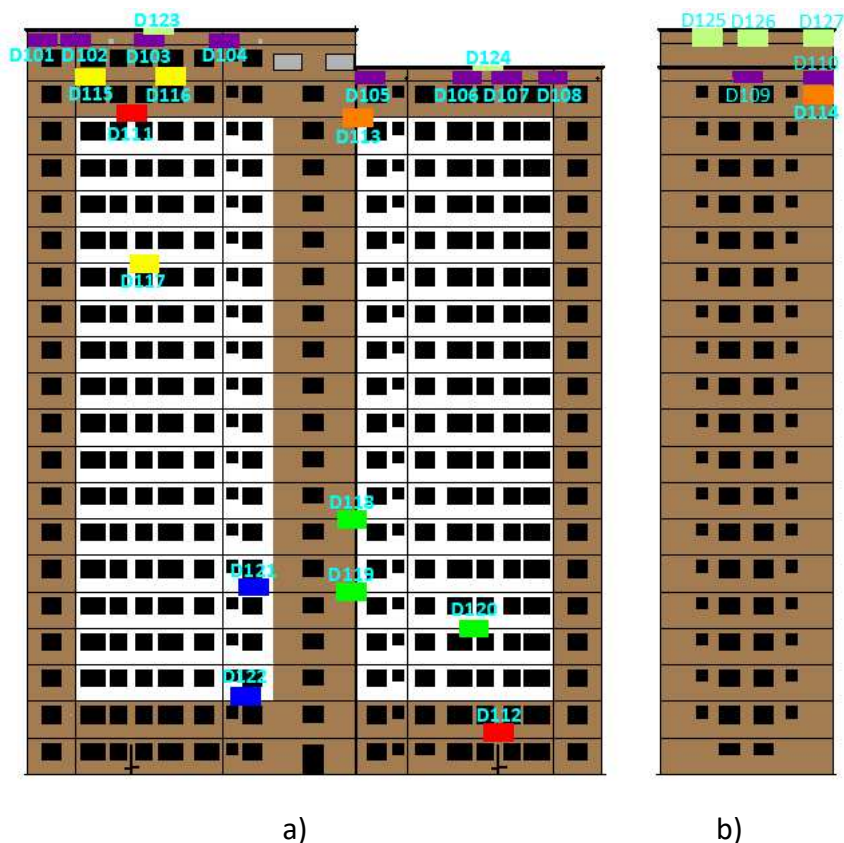
A Figura 5 e Figura 6 apresentam o mapeamento dos problemas encontrados nas fachadas do edifício E1 e E2, respectivamente. No edifício E1, observou-se que a maior quantidade dos problemas/erros ocorrera na fachada frontal da edificação (Figura 5). Isso pode ser explicado devido à essa fachada possuir uma maior área do que a fachada direita da edificação.

Figura 5 – Mapeamento dos problemas/erros nas fachadas do edifício E1: a) Frontal e b) Fachada direita.

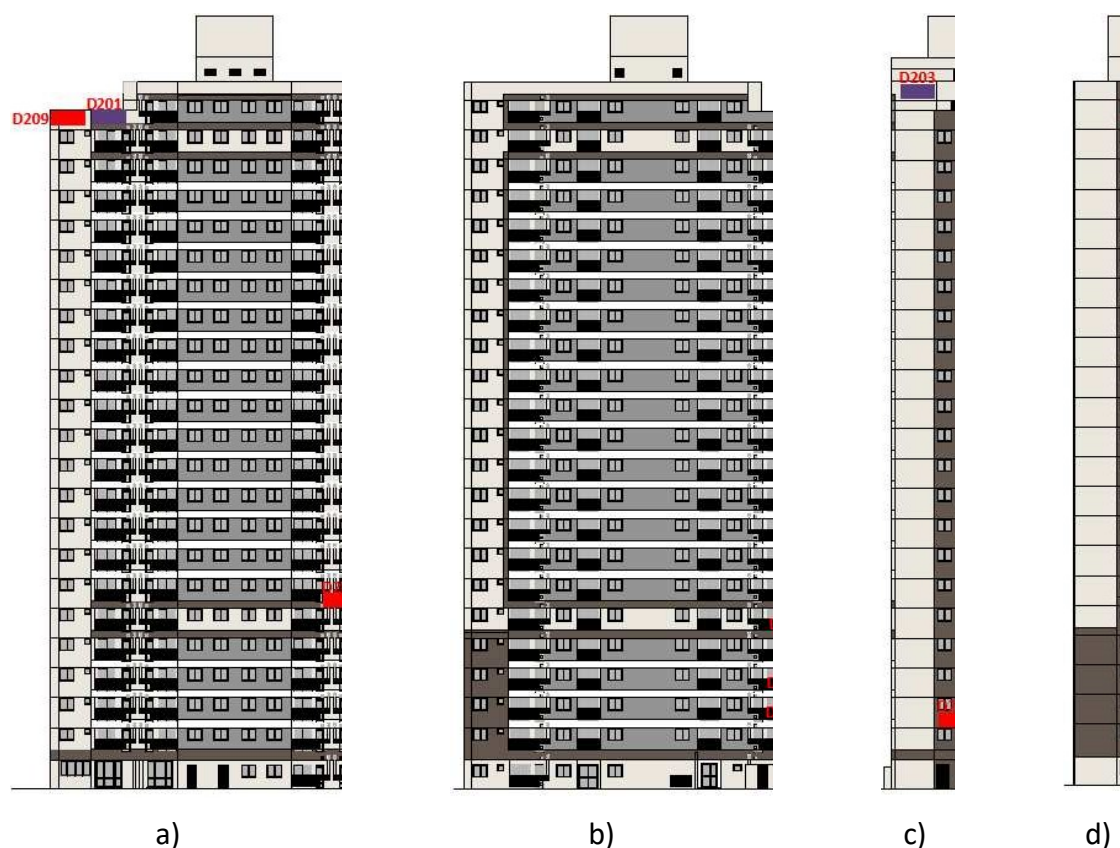
A respeito do mapeamento dos problemas/erros verificados nas fachadas do edifício E2 (Figura 6), foi observada uma distribuição variada dos problemas/erros em função das fachadas (frontal, posterior, direita e esquerda); não seguindo tendência observada nas fachadas do edifício E1, onde a maior quantidade de problemas/erros foi verificada na fachada com maior área.

**Figura 6** – Mapeamento dos problemas/erros nas fachadas do edifício E2: a) frontal, b) posterior, c) direita e d) esquerda.

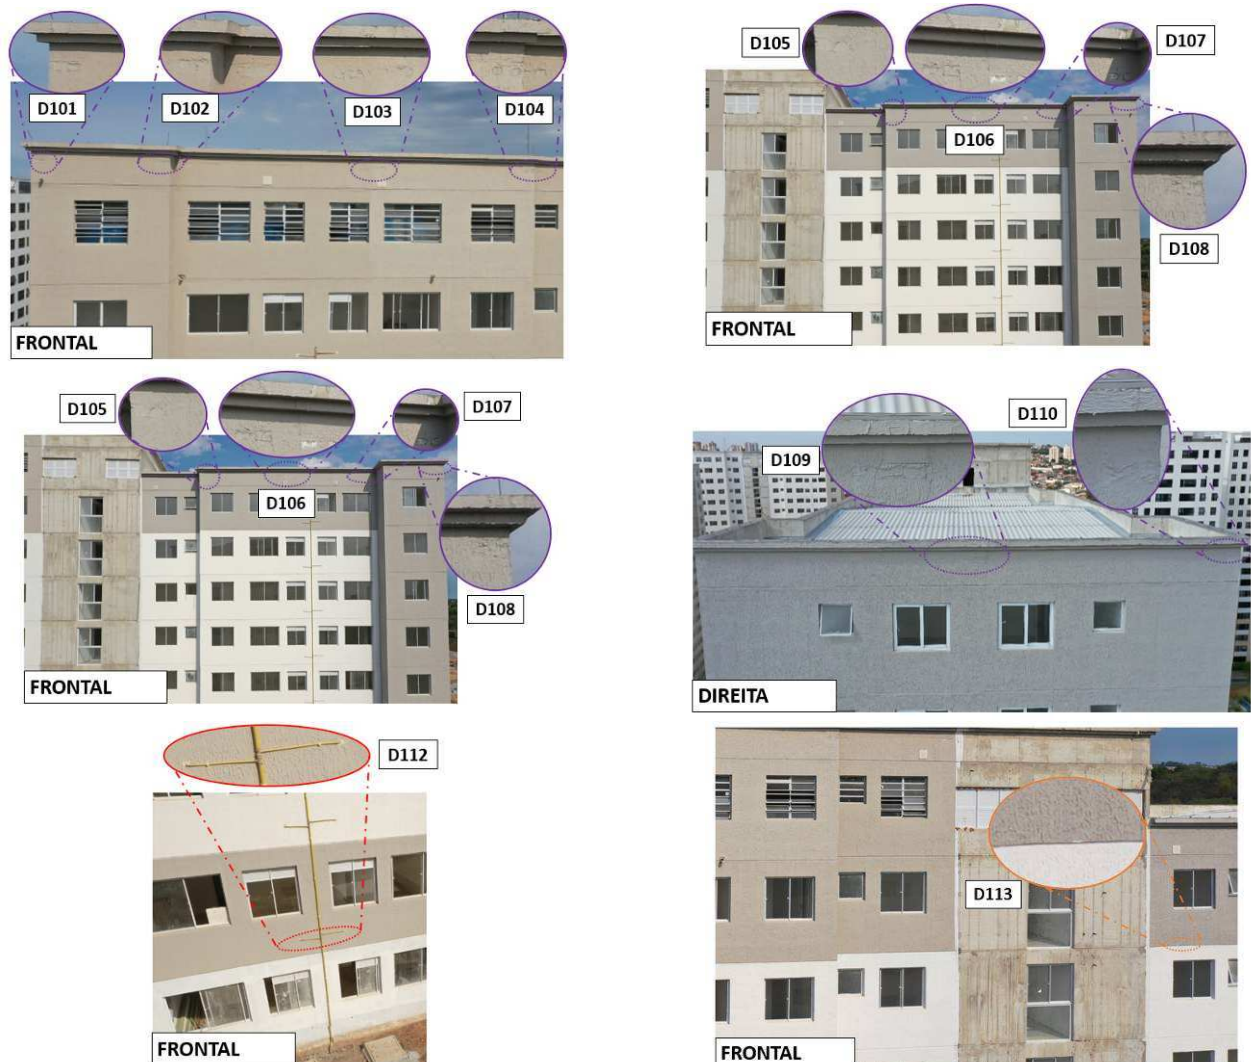
Figura A1 - Detalhes dos problemas/erros encontrados no edifício E1.

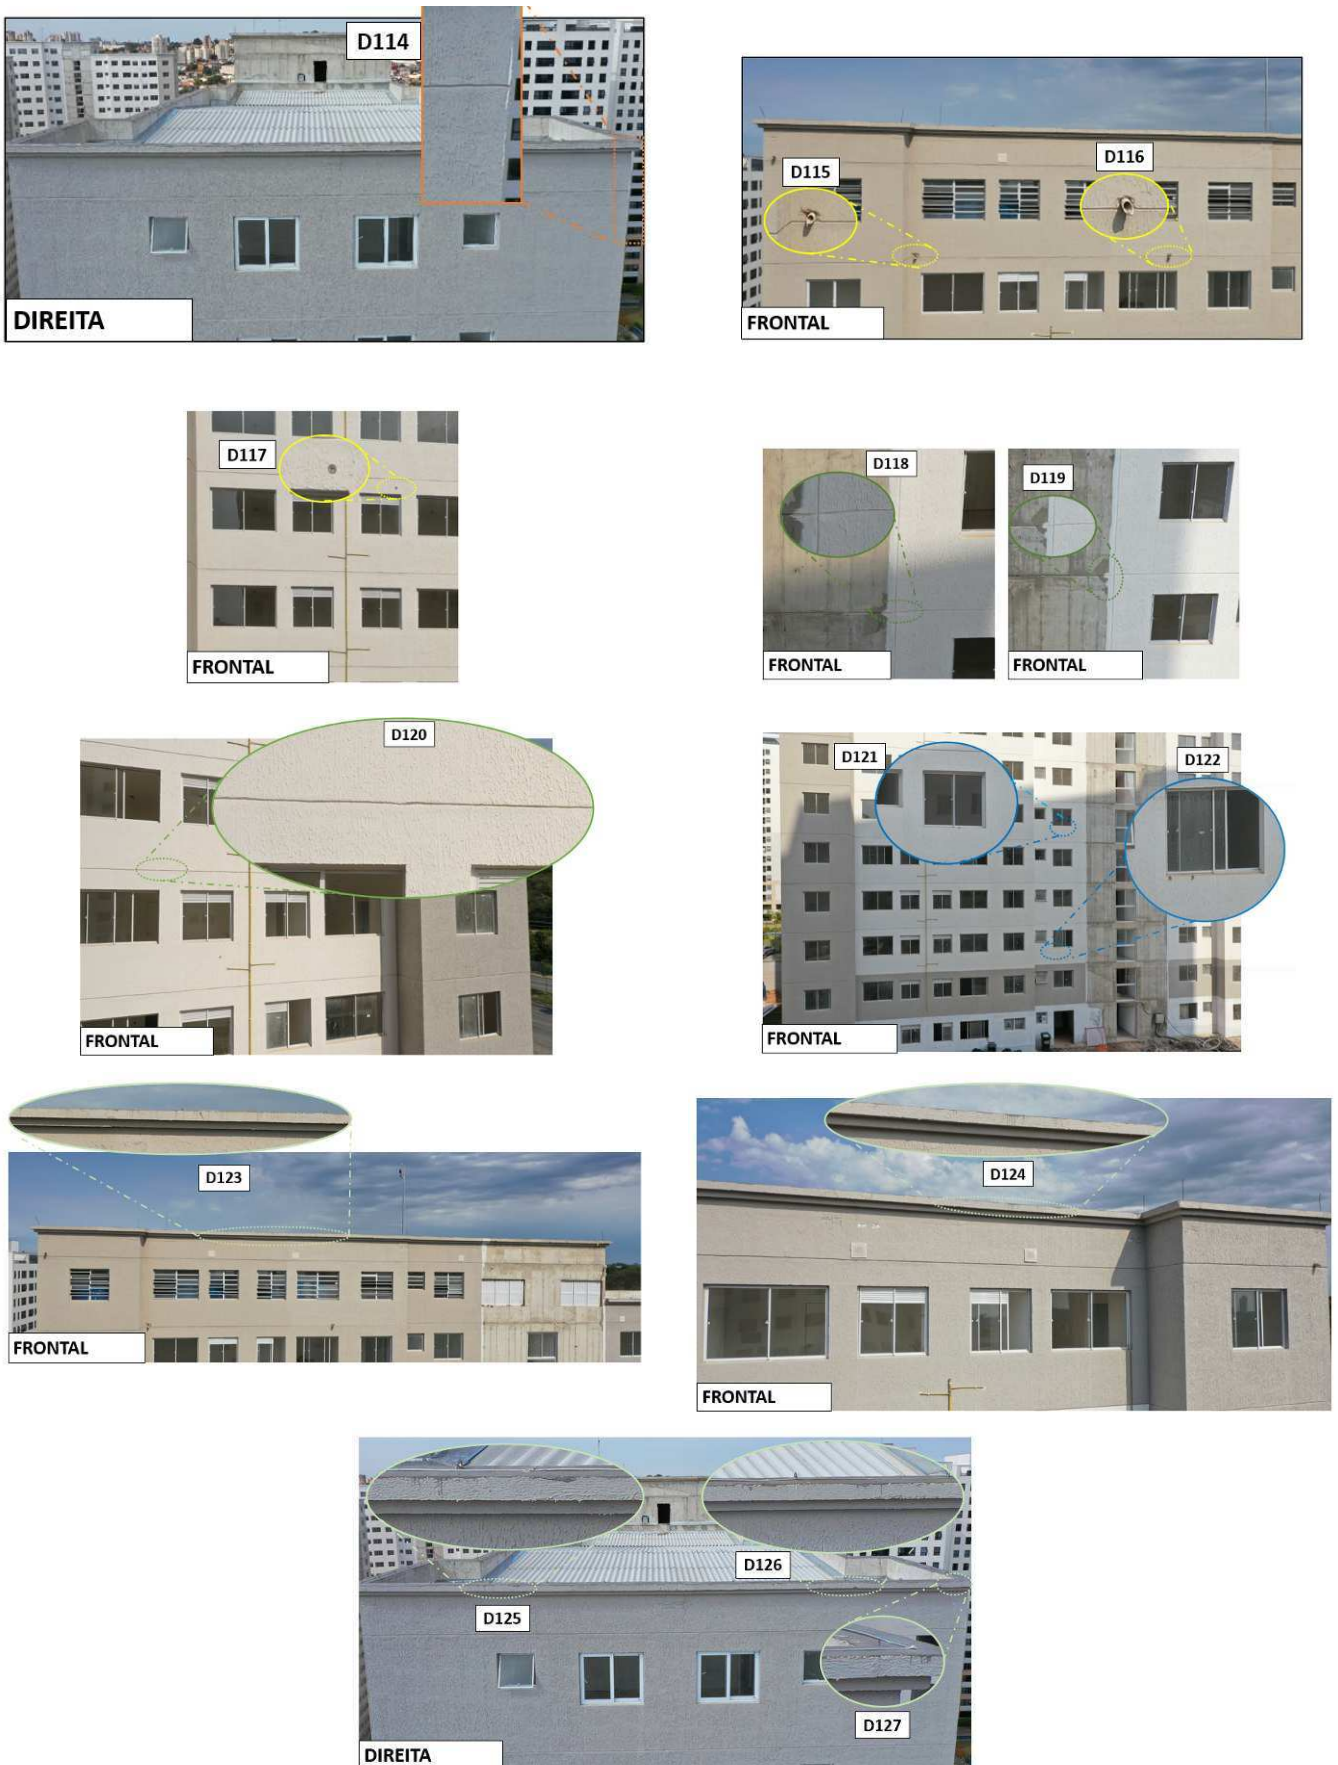
Figura A1 (Continuação) - Detalhes dos problemas/erros encontrado no edifício E1.

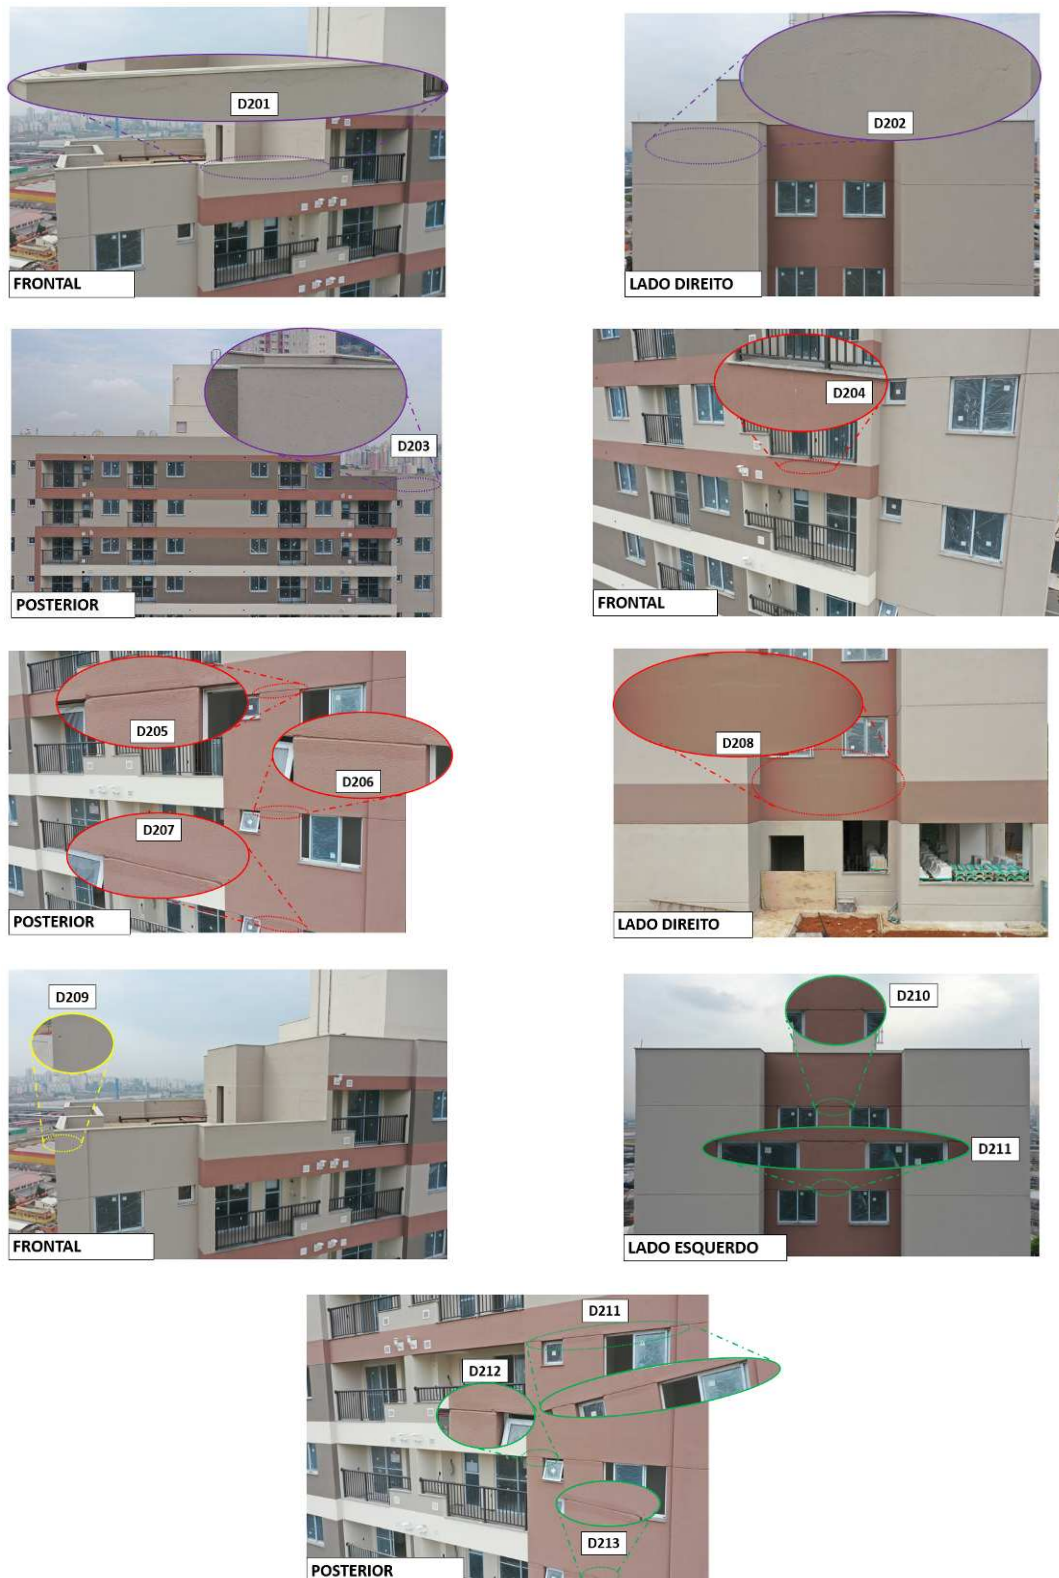
O Apêndice B apresenta os detalhes dos problemas/erros verificados no edifício E2.
