MODIFICAÇÃO DE USO (RETROFIT) DE EDIFICAÇÕES: IMPACTO ESTRUTURAL

USE MODIFICATION (RETROFIT) OF BUILDINGS: STRUCTURAL IMPACT

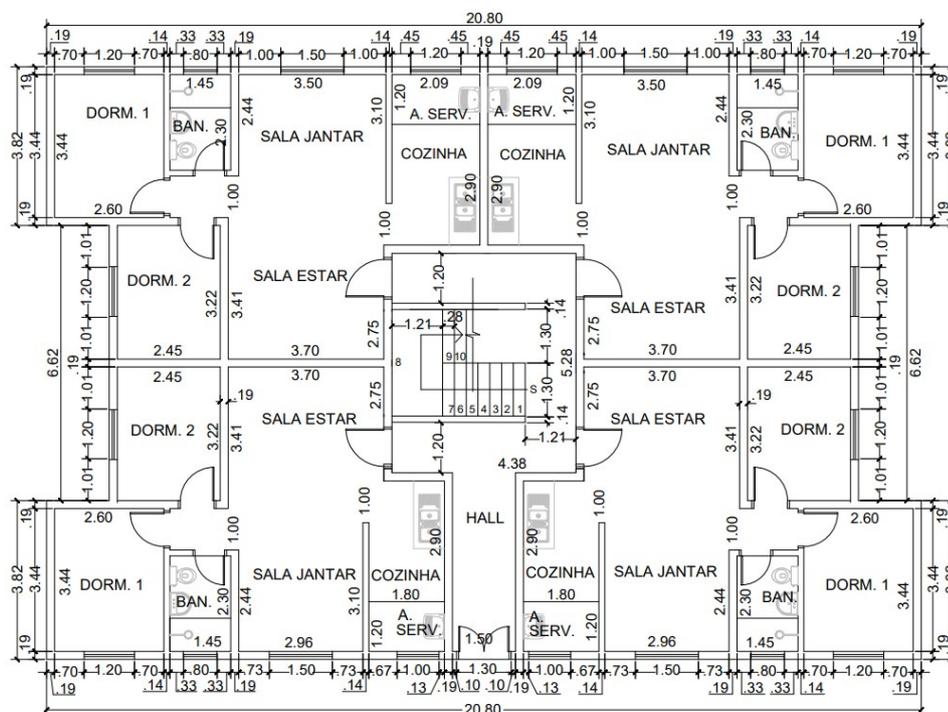
Figura 1 – Planta de arquitetura: Pavimento 1 (térreo) – Etapa I – Uso: Residencial.

O estudo do presente trabalho consistiu em avaliar as alterações que a modificação de uso pode ocasionar nas quantidades de aço necessárias para os elementos estruturais em concreto armado (lajes, vigas e pilares) em função das mudanças dos carregamentos atuantes na estrutura. Para isso, foi projetado um edifício de 4 pavimentos com uso residencial (Etapa I) e modificado o uso para uma escola técnica (Etapa II). As Figuras 1 e 2 apresentam as plantas arquitetônicas da edificação com uso residencial (Etapa I) e as Figuras 3 até 5 apresentam as plantas arquitetônicas da edificação com a modificação de uso (escola técnica) (Etapa II).

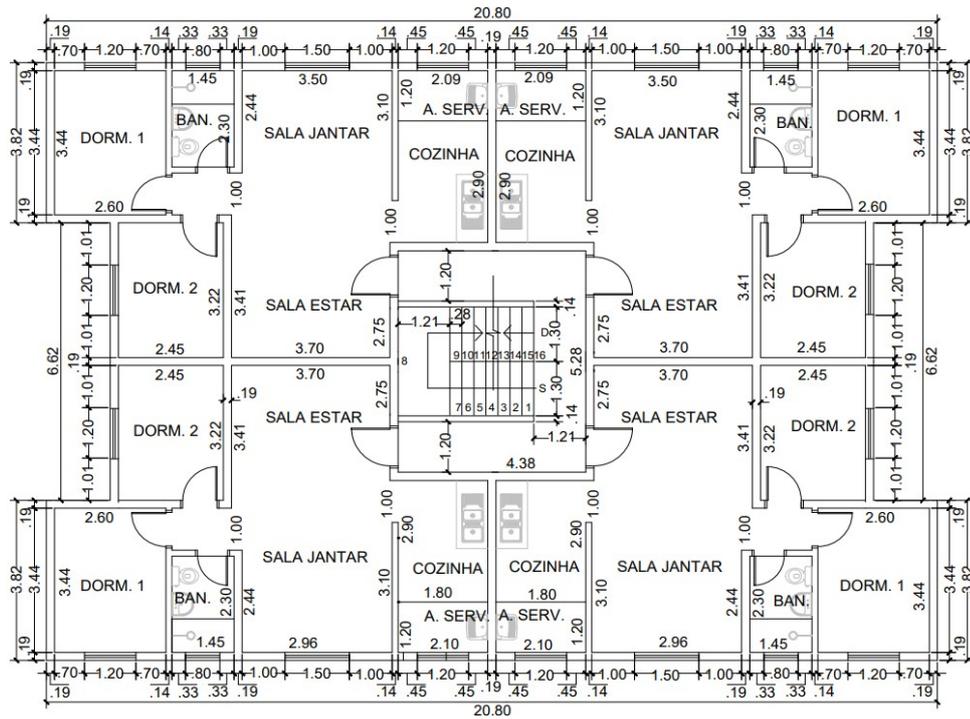
Figura 2 – Planta de arquitetura: Pavimentos 2 a 4 (tipo) – Etapa I – Uso: Residencial.

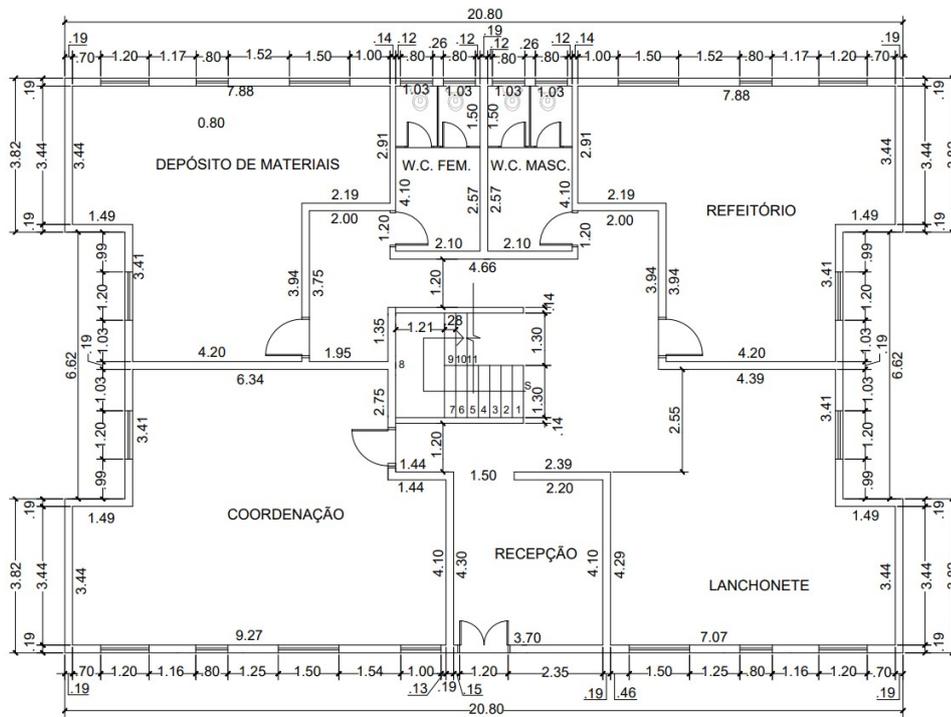
Figura 3 – Planta de arquitetura: Pavimento 1 (térreo) – Etapa II – Uso: Escola técnica.

Na Etapa II (uso escola técnica) há plantas do pavimento 1 (Figura 3), pavimento tipo (2 e 3) (Figura 4) e pavimento 4 (Figura 5), o qual foi utilizado como biblioteca.

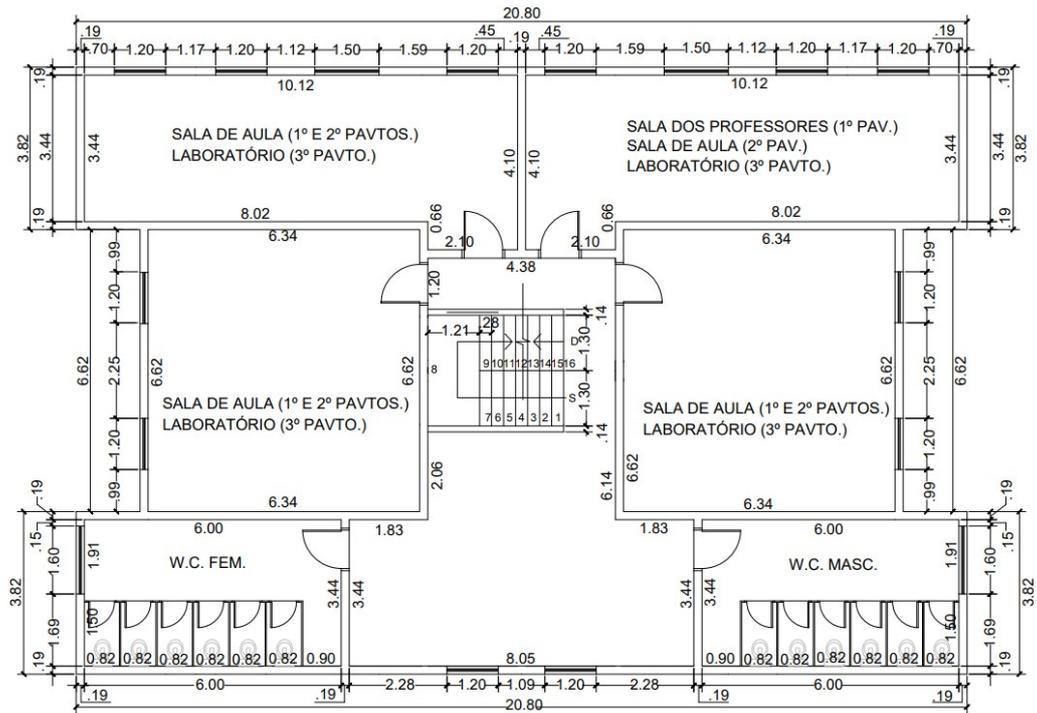
Figura 4 – Planta de arquitetura: Pavimentos 2 e 3 (tipo) – Etapa II – Uso: Escola técnica.

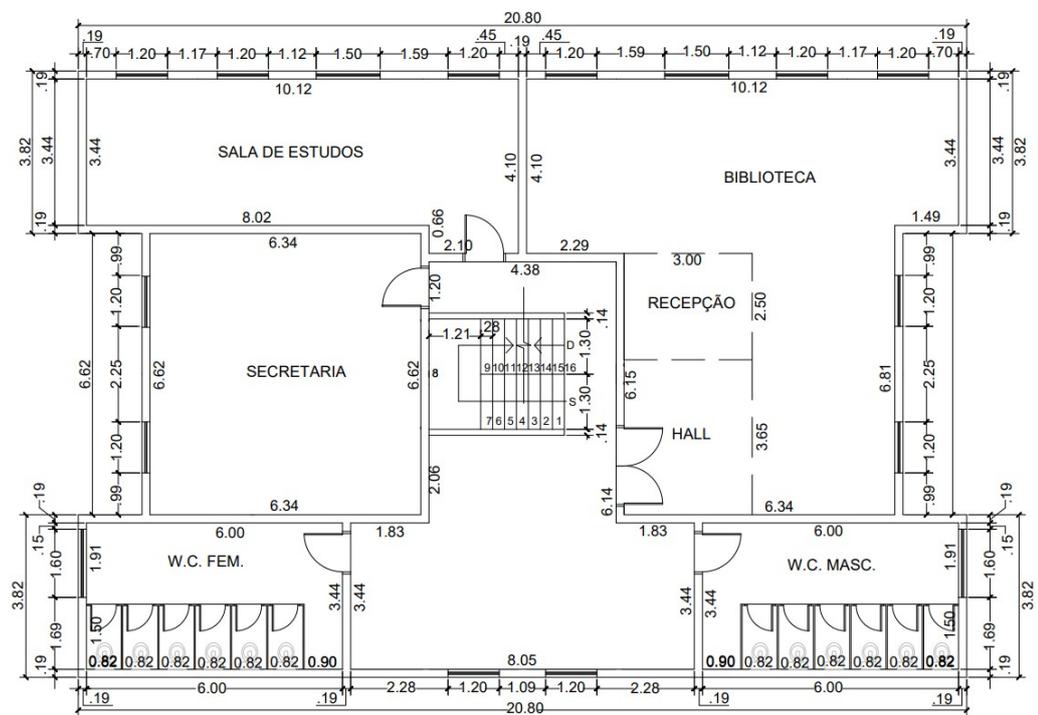
Figura 5 – Planta de arquitetura: Pavimento 4 – Etapa II – Uso: Escola técnica.

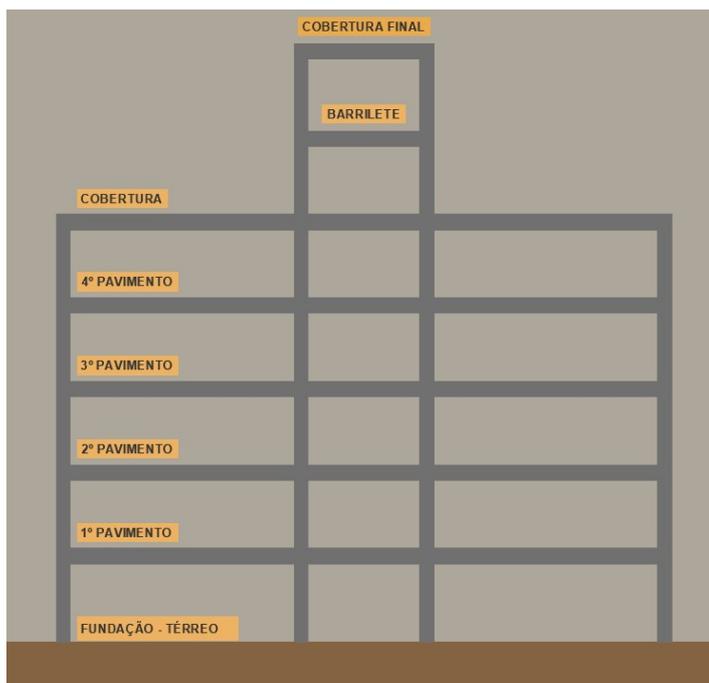
Figura 6 – Esquema ilustrativo da distribuição vertical dos pavimentos da edificação.

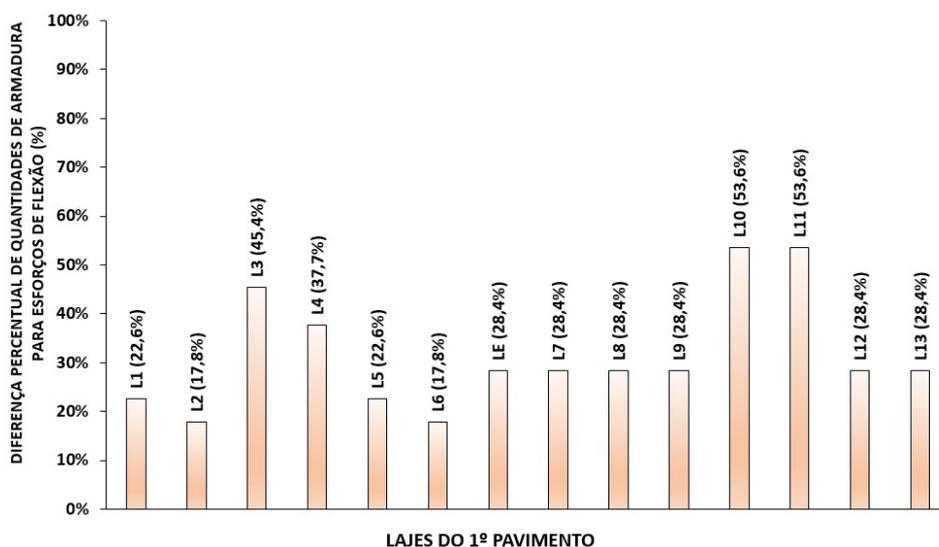
Na Figura 7 (pavimento 1) observa-se que o aumento percentual de quantidade de aço chegou até 53,6% (lajes L10 e L11); implicando que estas lajes deveriam ser reforçadas estruturalmente. Comportamento idêntico foi obtido para as mesmas lajes do pavimento tipo (2 e 3) (Figura 8).

Figura 7 – Diferenças percentuais das quantidades de armadura (flexão) nas lajes em função da modificação de uso – Pavimento 1.

Nas Figuras 7, 8 e 9 são apresentadas as modificações percentuais de quantidades de aço dimensionadas para as lajes. Avaliando-se o modelo estrutural, verificou-se um aumento percentual médio de, aproximadamente, 25% nos esforços internos solicitantes de momento fletor nas lajes do pavimento 1 quando o uso da edificação foi modificado (Etapa I para Etapa II). Esse aumento também foi observado nos momentos fletores das lajes dos pavimentos tipo (2 e 3), bem como do pavimento 4, que tiveram aumento nos momentos fletores de, respectivamente, em média, 25% e 39%. O aumento dos esforços internos de momentos fletores no pavimento 4 foi mais significativo devido ao carregamento acidental ter aumentado de 1,5 kN/m² (Etapa I) para 6,0 kN/m² (Etapa II).

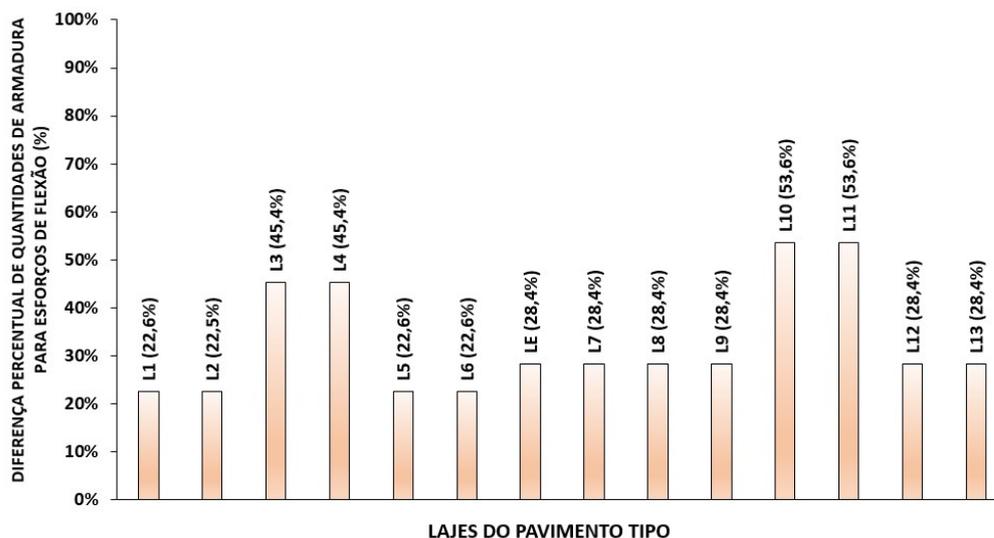
Figura 8 – Diferenças percentuais das quantidades de armadura (flexão) nas lajes em função da modificação de uso – Pavimento tipo (2 e 3).

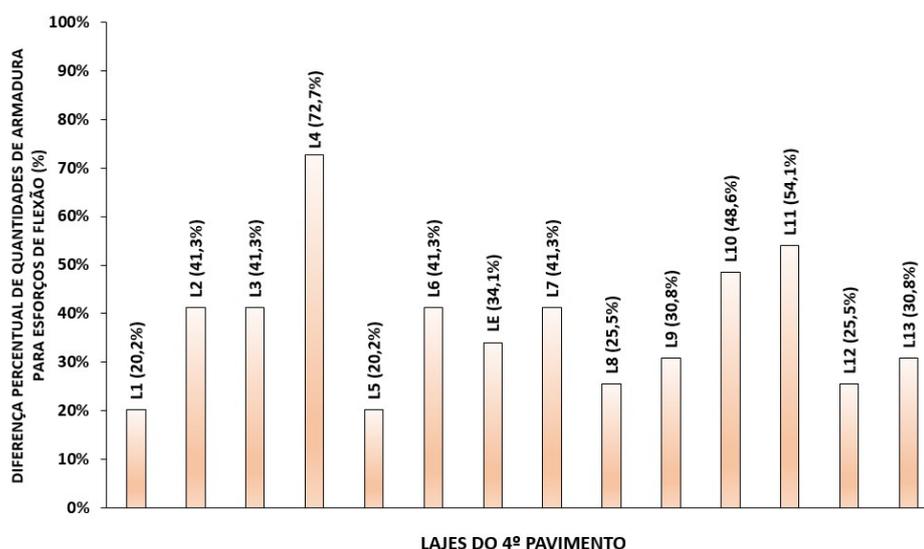
Na Figura 9 são apresentadas as diferenças percentuais de quantidade de aço das lajes do pavimento 4. Verificou-se que as lajes deste pavimento apresentaram as maiores alterações, aumentando, em até, 72,7 % (laje L4) as quantidades de aço quando o uso da edificação foi alterado. Isso ocorreu devido ao aumento significativo da carga acidental neste pavimento, pois este pavimento passou a ter uso de uma biblioteca (carga acidental de 6,0 kN/m²) (Etapa II), enquanto na Etapa I, o pavimento era utilizado como apartamentos (carga acidental de 1,5 kN/m²).

Figura 9 – Diferenças percentuais das quantidades de armadura (flexão) nas lajes em função da modificação de uso – Pavimento 4.

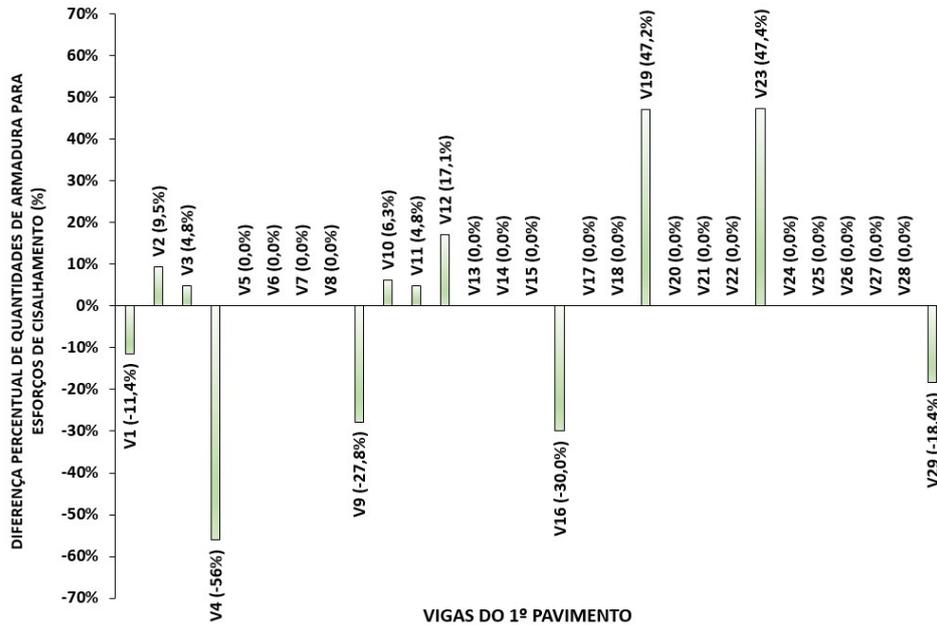
As diferenças percentuais das quantidades de aço referentes às armaduras transversais para resistir aos esforços de cisalhamento verificadas nas vigas devido à força cortante em função da modificação do uso são apresentadas nas Figuras 10, 11 e 12. Observou-se que em algumas vigas, as quantidades de aço diminuíram, como ocorreu nas vigas V1, V4, V9, V16 do pavimento 1

(Figura 10), do pavimento tipo (2 e 3) (Figura 11) e do pavimento 4 (Figura 12). Isso ocorreu devido à alteração da disposição/localização das alvenarias de vedação nestes pavimentos, pois na Etapa I havia alvenarias de vedação sobre as vigas e na Etapa II as alvenarias foram removidas devido ao retrofit e modificação do layout dos pavimentos. Por outro lado, a maioria das vigas apresentaram aumento de quantidades de aço das armaduras de cisalhamento devido a mudança de uso.

Figura 10 – Diferenças percentuais das quantidades de armadura (cisalhamento) nas vigas em função da modificação de uso (forças cortantes) – Pavimento 1.

O maior aumento percentual de quantidades de aço resistentes aos esforços cortantes das vigas V19 e V23, em relação às demais, do pavimento 1 (Figura 10) e no pavimento tipo (Figura 11)

pode ser justificado devido a essas vigas encontrarem-se na região das escadas da edificação, que teve a sobrecarga modificada devido ao retrofit (sobrecarga de 3,0 kN/m² na Etapa I e 5,0 kN/m² na Etapa II). Os demais aumentos percentuais de quantidades de aço devido à modificação do uso ocorrem pelo aumento das cargas acidentais nas lajes.

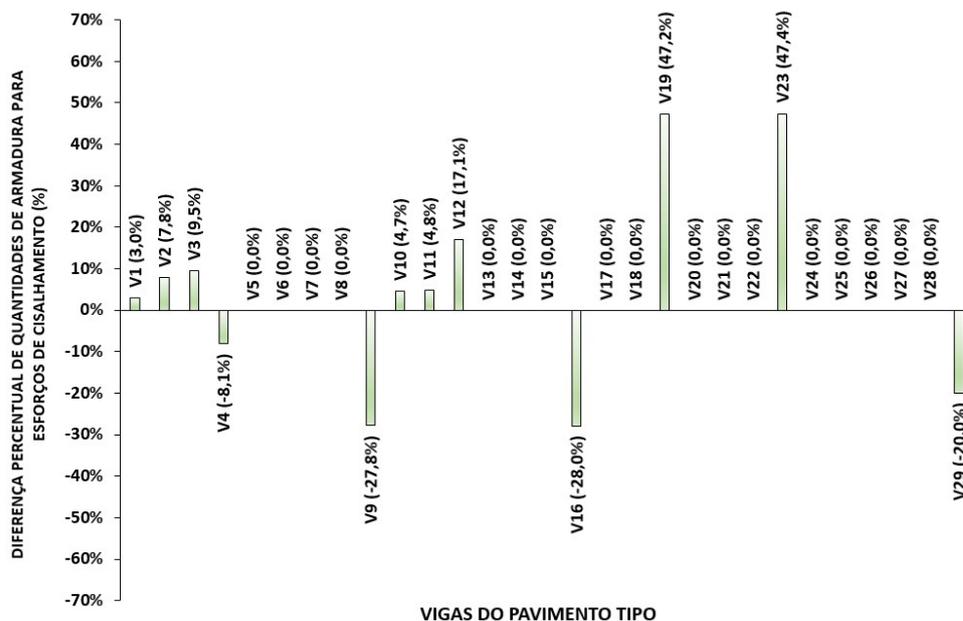
Figura 11 – Diferenças percentuais das quantidades de armadura (cisalhamento) nas vigas em função da modificação de uso (forças cortantes) – Pavimento Tipo (2 e 3).

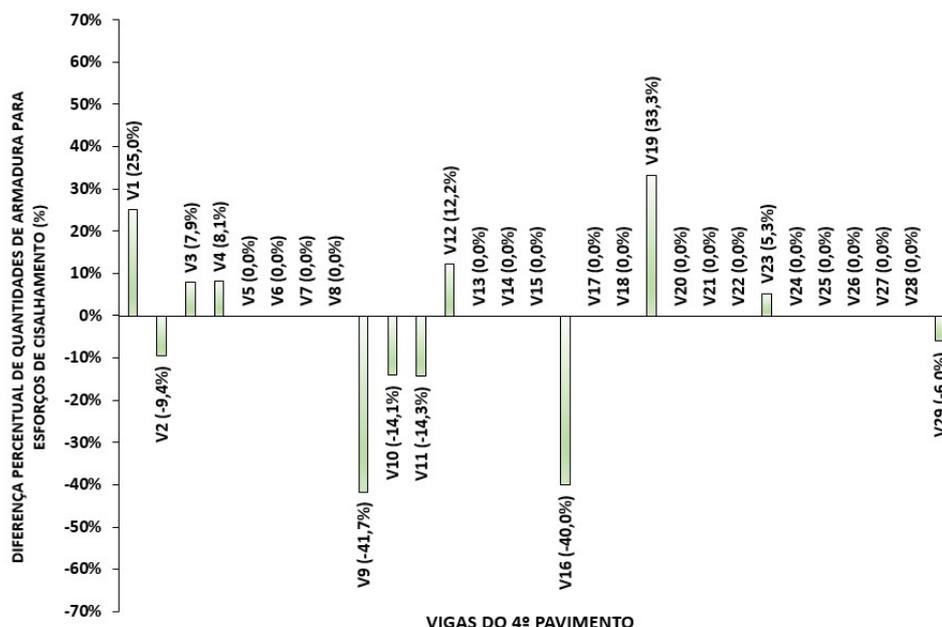
Figura 12 – Diferenças percentuais das quantidades de armadura (cisalhamento) nas vigas em função da modificação de uso (forças cortantes) – Pavimento 4.

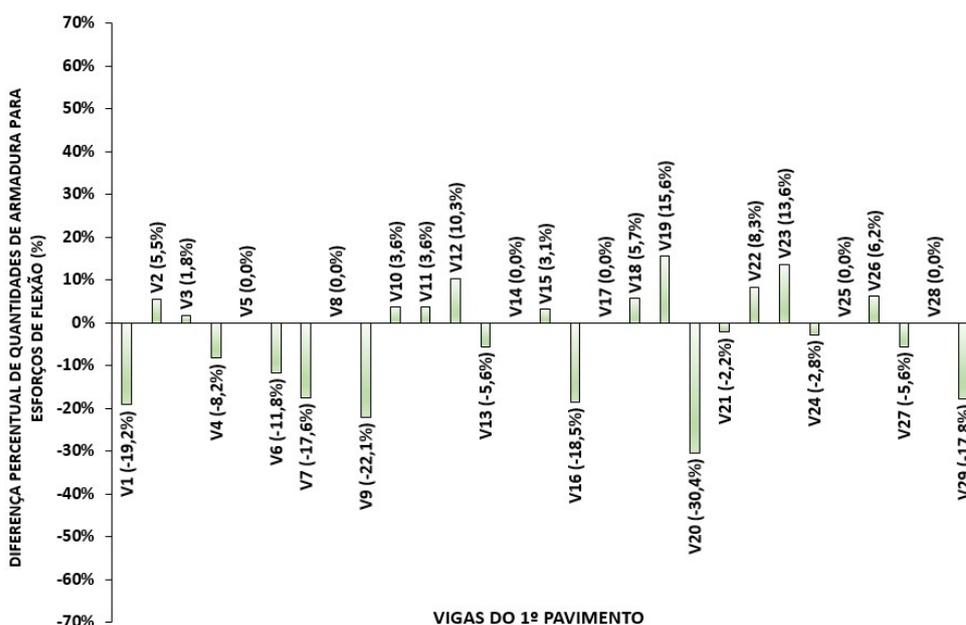
Figura 13 – Diferenças percentuais das quantidades de armadura (flexão) nas vigas em função da modificação de uso (momentos fletores) – Pavimento 1.

No que diz respeito às modificações das áreas de aço das armaduras de flexão das vigas devido aos momentos fletores (Figuras 13, 14 e 15), observou-se uma maior quantidade de vigas que tiveram diminuição percentual das quantidades de aço. Isso ocorreu nas mesmas vigas do pavimento 1 (Figura 13) e pavimento tipo (2 e 3) (Figura 14).

No pavimento 1 e no pavimento tipo, aproximadamente, 38% das vigas apresentaram diminuição das áreas de aço de flexão. No pavimento 4 (Figura 15) observou-se um aumento percentual de quantidades de aço das vigas. Nesse pavimento verificou-se aumento de até 50% das quantidades de aço resistentes aos momentos fletores devido à modificação do uso (V1 e V3).

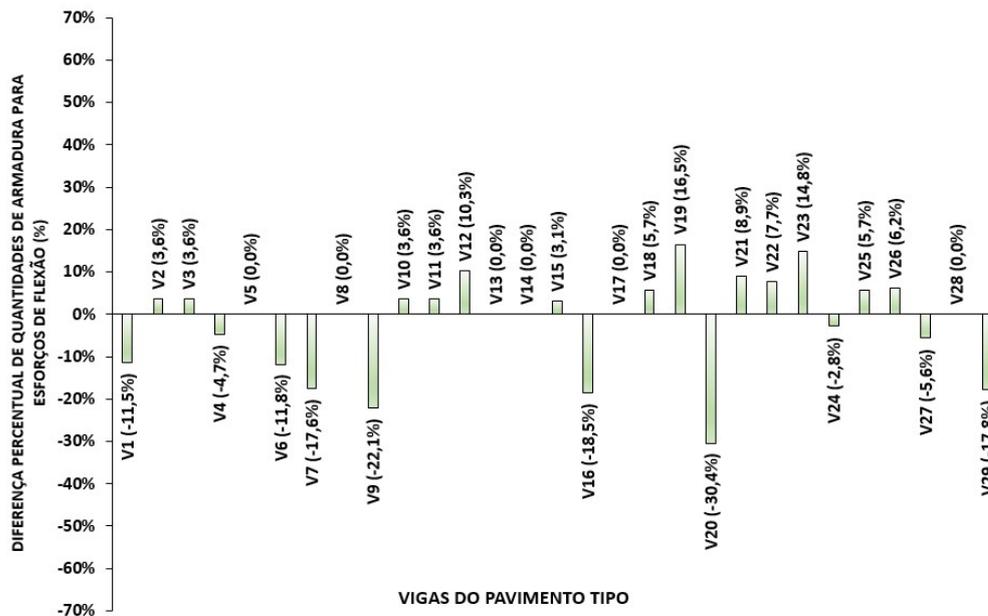
Figura 14 – Diferenças percentuais das quantidades de armadura (flexão) nas vigas em função da modificação de uso (momentos fletores) – Pavimento Tipo (2 e 3).

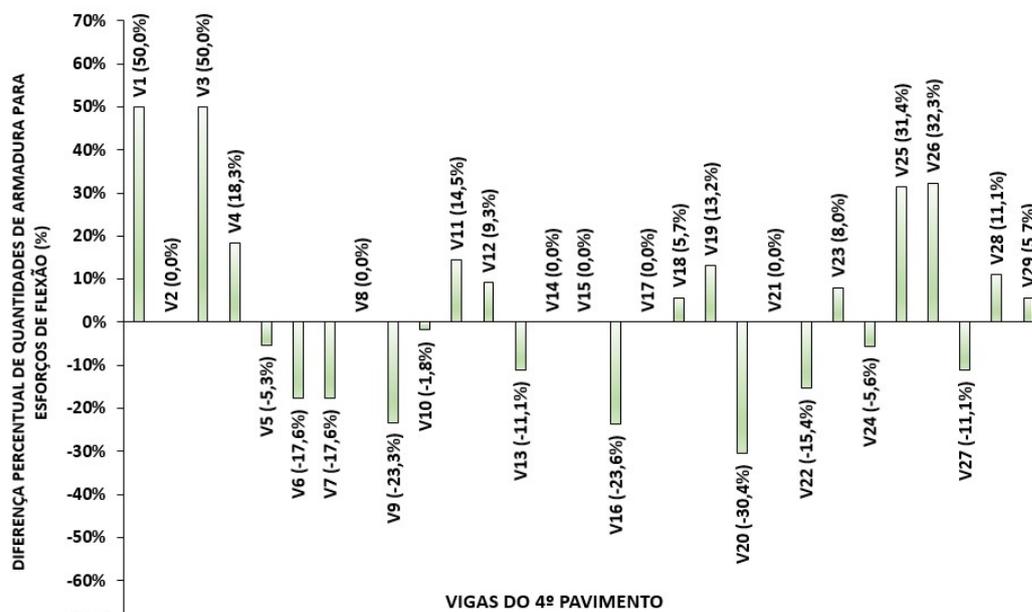
Figura 15 – Diferenças percentuais das quantidades de armadura (flexão) nas vigas em função da modificação de uso (momentos fletores) – Pavimento 4.

Esse aumento também pode ser justificado pelo uso do pavimento 4 na Etapa II (biblioteca), onde o carregamento accidental foi modificado de 1,5 kN/m² para 3,0 kN/m².

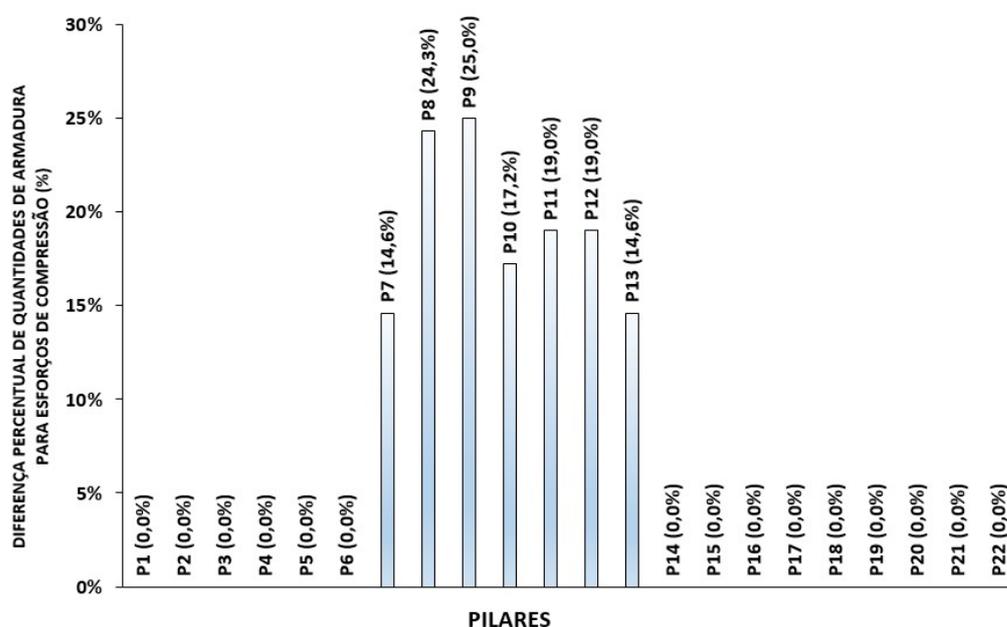
A Figura 16 apresenta as porcentagens de alteração da quantidade de aço necessária para os pilares em função da modificação de uso da edificação. Observou-se que os pilares P7 à P13 foram os que apresentaram alterações na quantidade de aço. Isso ocorreu porque estes pilares estão localizados em regiões onde os carregamentos accidentais foram modificados devido ao uso das escadas. Os demais pilares não necessitaram mudanças em suas quantidades de aço por terem apresentado baixa alteração de esforços devido às modificações ocorridas nas Etapas I e II.

Figura 16 – Diferenças percentuais das quantidades de armadura (compressão) nos pilares em função da modificação de uso (forças normais).

Verificou-se que os maiores aumentos foram de 47,4% no pavimento 1 e no pavimento tipo (2 e 3) e de 33,3% no pavimento 4.
