ACESSIBILIDADE EM ESPAÇOS PÚBLICOS: UM ESTUDO DE CASO EM ESTÁDIO DE FUTEBOL

ACCESSIBILITY IN PUBLIC SPACES: A CASE STUDY IN A FOOTBALL STADIUM

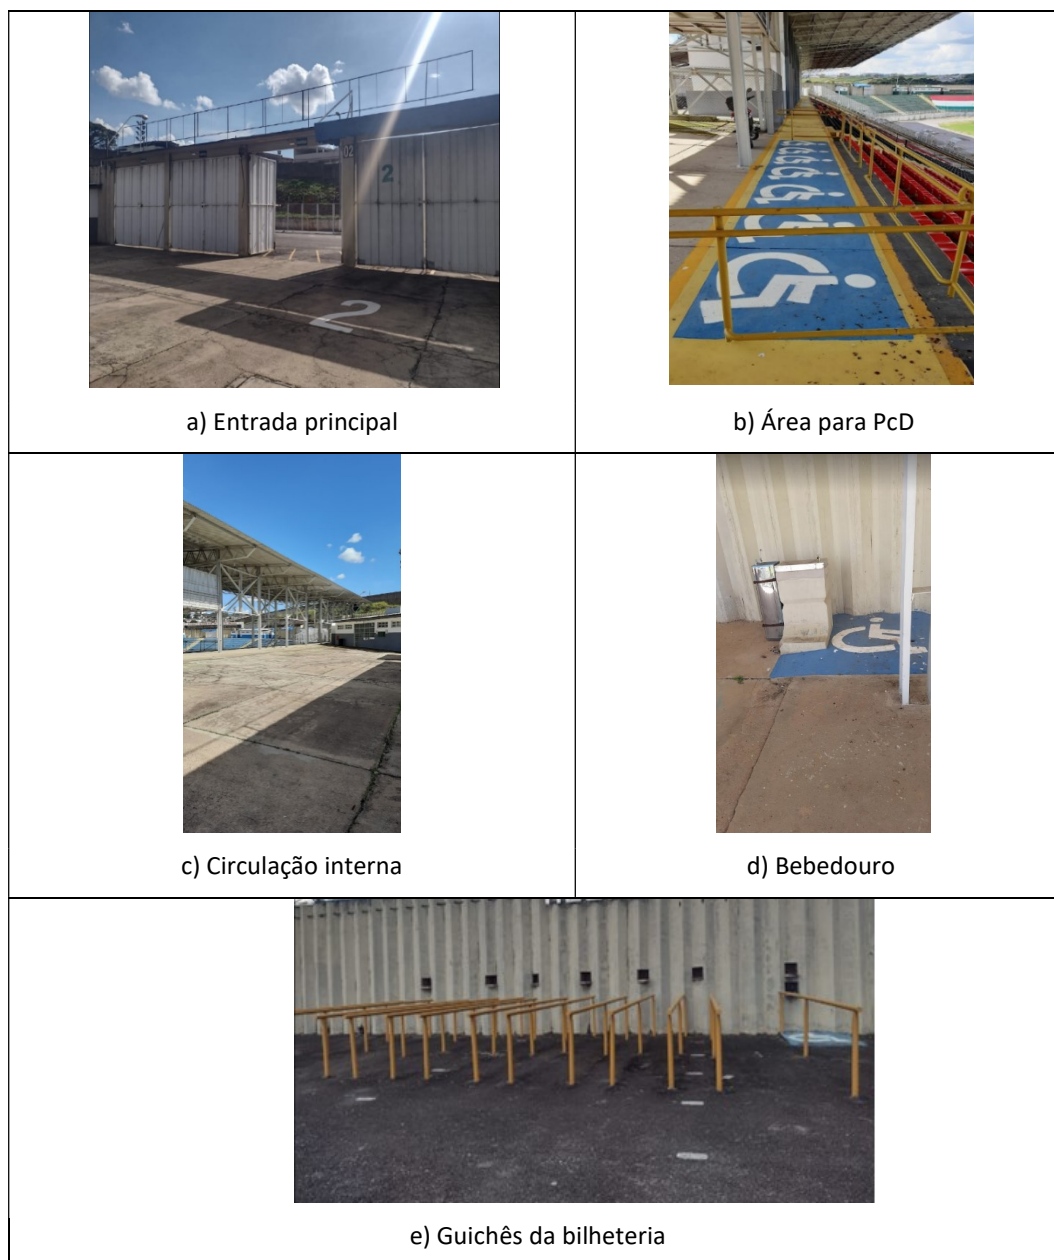
Figura 1 – Parte interna da entrada do estádio

O acesso ao estádio teve uma boa avaliação pelos participantes da pesquisa (47% julgaram bom e ótimo). Na visita técnica constatou-se que o acesso ao estádio é bastante acessível a todos

os torcedores (Figura 1). Há um local próximo à entrada especialmente projetado para acomodar pessoas em cadeiras de rodas, o que proporciona um deslocamento mínimo para adentrar ao estádio. Segundo Araújo *et al* (2019), a acessibilidade tem como objetivo de proporcionar autonomia e mobilidade a todos os indivíduos, inclusive para aqueles que enfrentam alguma limitação física ou dificuldade na comunicação, para que possam acessar os espaços de forma mais segura e conveniente (ARAÚJO *et al*, 2019).

No entanto, no estádio não existe uma rota acessível que conecte diretamente o portão principal à arquibancada, o que dificulta a locomoção de pessoas em cadeiras de rodas ou que utilizam dispositivos de auxílio para se deslocar. Essas pessoas precisam constantemente desviar das demais que circulam pela entrada interna do local, o que se torna especialmente desafiador para aqueles com deficiência visual, já que não há piso tátil ou sinalização adequada, como texto

Essas questões evidenciam a necessidade de melhorias para garantir uma acessibilidade plena no estádio, incluindo a implementação de rotas acessíveis, sinalização clara e adequada, bem como uma entrada exclusiva destinada a pessoas com deficiência. Essas medidas contribuirão para tornar o estádio verdadeiramente inclusivo e proporcionar a todos os espectadores uma experiência acessível e satisfatória.

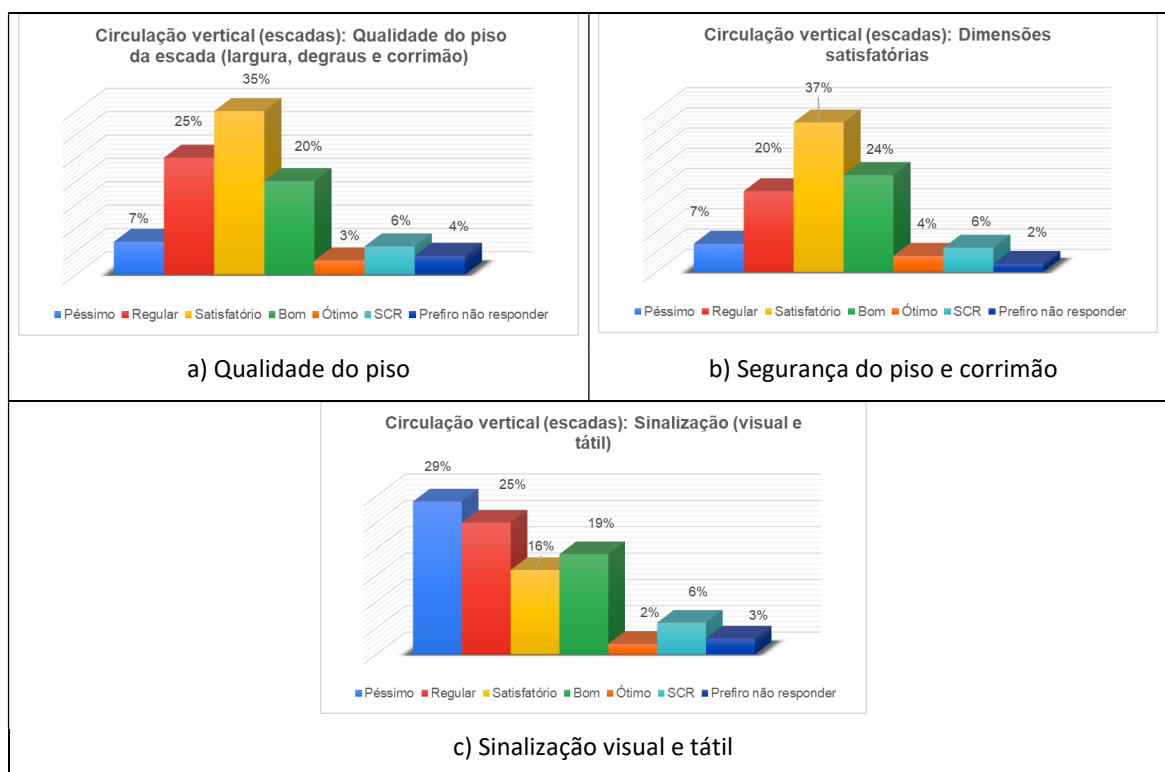
Figura 3 – Circulação vertical do estádio (escadas)

Em relação à circulação vertical (Figura 3), referente à qualidade do piso das escadas, foi considerada inadequada, não havendo segurança aos usuários. Além disso, tanto o piso quanto o corrimão não foram bem avaliados em termos de segurança.

A sinalização visual e tátil das escadas foi avaliada como deficiente, o que pode comprometer a orientação e a acessibilidade das pessoas que as utilizam. É importante que sejam feitas melhorias nesse sentido, a fim de garantir uma experiência completa e inclusiva para todos os usuários. Segundo a NBR 16537 de 2016, as escadas devem possuir sinalização tátil no início e no término das escadas fixas, com ou sem grelhas (ABNT, 2016). Além disso, para identificação do pavimento, a sinalização deverá ser visual, em relevo e em braille junto a escada (ABNT, 2020).

Para garantir a segurança e promover a inclusão, é necessário implementar medidas corretivas. Portanto, é fundamental instalar revestimentos antiderrapantes nas escadas, a fim de proporcionar uma superfície segura e estável para os usuários. Além disso, é necessário estabelecer uma sinalização clara e abrangente, que atenda às necessidades de todos os espectadores. Isso inclui a implementação de piso tátil para orientação das pessoas com deficiência visual, permitindo um deslocamento mais seguro e independente dentro do estádio.

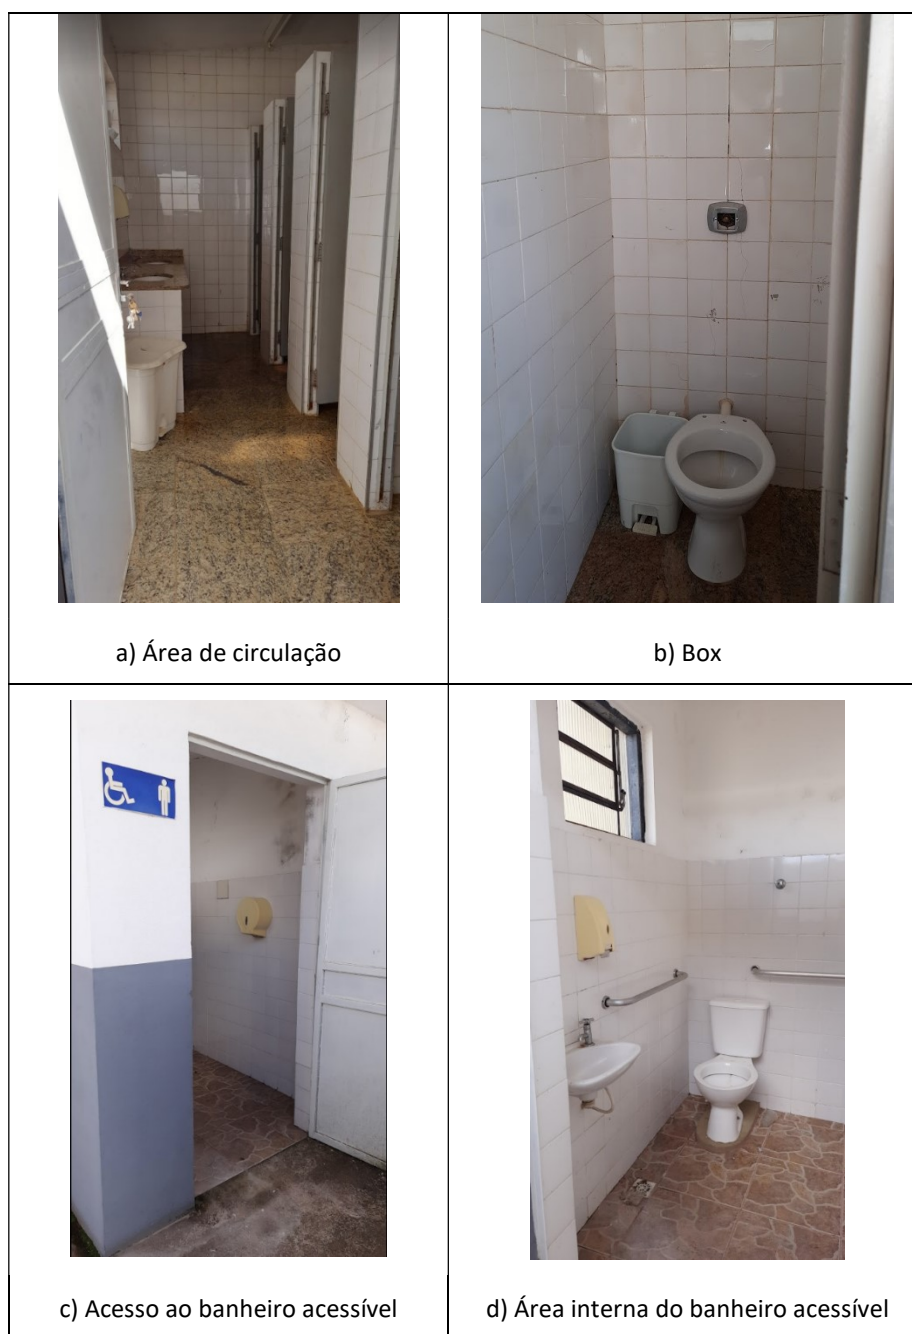
Figura 4 – Sanitários do estádio

Em relação às dimensões, quantidade, circulação interna, segurança, sinalização dos sanitários, os participantes expressaram uma avaliação desfavorável. Essa avaliação negativa dos respondentes é corroborada pela visita técnica realizada no local, na qual foram constatadas diversas deficiências nos sanitários. Durante a visita, foi observado que a quantidade de boxes disponíveis é insuficiente para atender à demanda dos usuários, além de apresentarem dimensões reduzidas que dificultam a circulação de pessoas, gerando desconforto. Atualmente, o banheiro conta apenas com quatro boxes individuais e um balcão contendo duas pias por setor (Figura 4a e Figura 4b).

Apesar da avaliação negativa dos respondentes em relação aos banheiros do estádio, é importante destacar que o local possui um banheiro masculino e outro feminino exclusivos para pessoas DMR, que atendem às dimensões e critérios mínimos exigidos pela norma. O banheiro acessível está localizado próximo à área destinada a essas pessoas e dispõem de barras de apoio que auxiliam na transferência para a bacia sanitária, além de um lavatório sem coluna e com altura adequada para todos os usuários. No entanto, o banheiro acessível não é totalmente seguro, já que o piso não é antiderrapante. Isso pode representar um risco para pessoas com mobilidade reduzida ou que utilizam cadeiras de rodas. Nesse sentido, é necessário que sejam tomadas medidas para garantir a segurança dos usuários, como a instalação de um piso antiderrapante (Figura 4c e Figura 4d).

Além das informações fornecidas, é importante ressaltar que a NBR 9050 estabelece diretrizes adicionais para garantir a acessibilidade em edificações e espaços públicos. Por exemplo, em relação aos sanitários, a norma exige que sejam disponibilizados 5% de sanitários acessíveis em relação ao total de cada peça sanitária instalada em cada pavimento que possua banheiros. Ademais, os banheiros e vestiários devem possuir entradas independentes, permitindo que pessoas com mobilidade reduzida utilizem o ambiente acompanhadas de pessoas do sexo oposto, garantindo assim a inclusão e a privacidade de todos os usuários (ABNT, 2020).
