# INSPEÇÃO DE FACHADAS DE EDIFICAÇÕES COM VEÍCULO AÉREO NÃO TRIPULADO (VANT)

## INSPECTION OF BUILDINGS FAÇADES WITH UNMANNED AERIAL VEHICLE (VANT)

Valdir Moraes Pereira

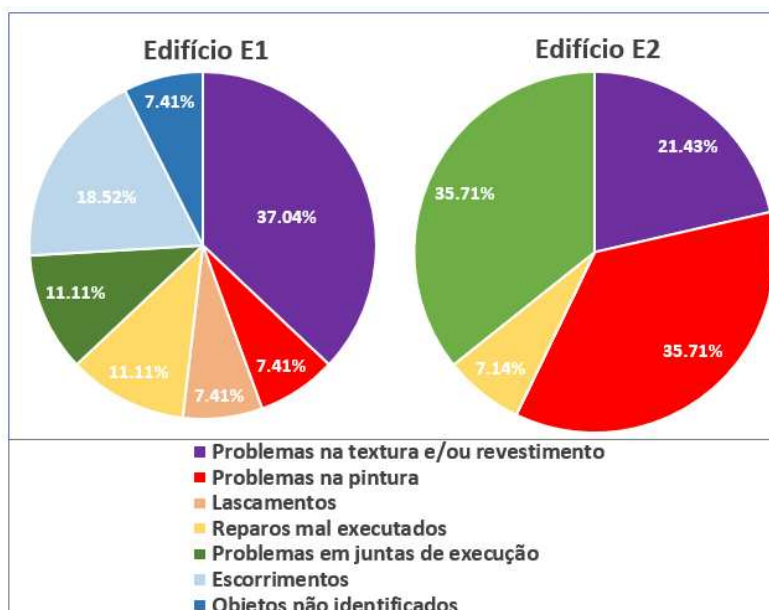
Figura 6 – Percentual dos problemas/erros encontrados nas fachadas dos edifícios E1 e E2.

Já para a edificação E2, a maior quantidade percentual de problemas verificados na fachada foram os problemas de pintura e problemas nas juntas (35,71%); posteriormente, foram problemas/erros no revestimento (21,43%) e reparos mal executados (7,14%).

É importante salientar que os problemas/erros observados nas fachadas do edifício E1 e E2 não são graves e podem ser facilmente solucionados, bem como não comprometem a integridade estética e estrutural das fachadas das edificações, bem como não podem ocasionar riscos e problemas de segurança dos usuários/moradores.
